FORMA e a MEMÓRIA

Análise e mapeamento do patrimônio edificado da cidade de Patos, Paraíba

O conjunto de dados levantados e estudados, após processados, geraram os seguintes produtos: redesenhos técnicos e elaboração das fichas e dos mapas de danos das fachadas das três edificações.

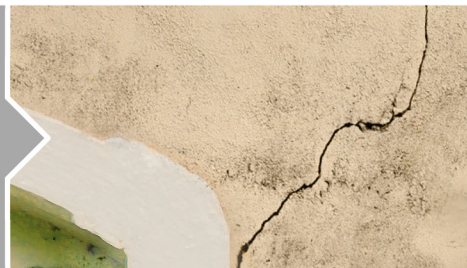
FISSURAS

São as aberturas que aparecem na superfícies do revestimento podem ser causadas pelos seguintes fatores: movimentações higroscópicas e térmicas, deformações de estruturas, recalques, retração e alterações químicas SILVA (2007). Como sugestão de intervenção tem-se refazer procedimentos de emboço e reboco respeitando as normas técnicas. Se as juntas de dilatação não foram feitas durante a execução é essencial que sejam feitas neste momento, há de se observar as origens e causas para identificar se o problema é estrutural ou superficial, podendo ser realizado através da sugestão anterior.

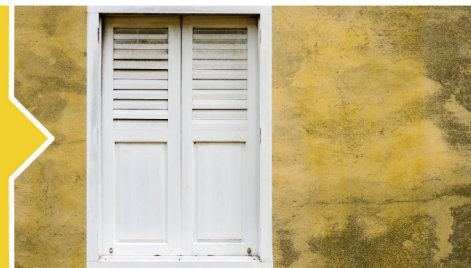
BIOFILME

O biofilme, conhecido como bolor, é uma manifestação patológica dada pelo crescimento de organismos sobre um revestimento dando origem, assim, à manchas escuras. Esse dano é recorrente em ambientes com presença de umidade, altas temperaturas, baixa iluminação natural e ventilação. Como sugestão de tratamento tem-se: lavar a superfície com água e produtos específicos, e posterior aplicação de camada tinta (FERREIRA; GARCIA, 2016).

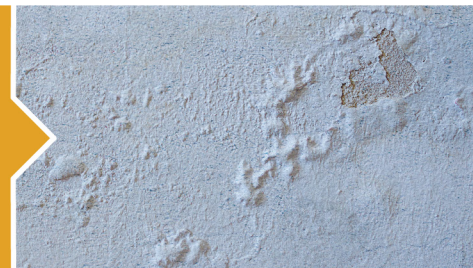
SAPONIFICAÇÃO

Na saponificação, em geral, há o aparecimento de manchas pegajosas na superfície pintada. Está relacionada com descascamento da pintura ou com o retardamento na secagem de tintas à base de resinas alquídicas. (CARVALHO, 2016). Essa manifestação também afetar o reboco, podendo ser registrado através de eflorescência de sais como cloretos, nitratos, carbonatos, e sulfatos. (DEUS, 2016). Para tratamento, sugere-se remover a pintura e aplicar fundo preparador, para depois, refazer a pintura. ALVES (2010).

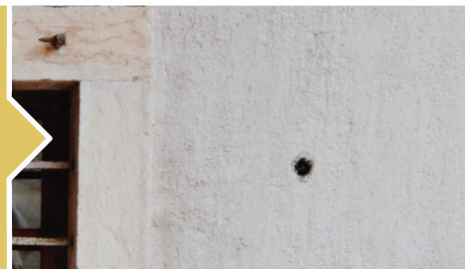
VESÍCULA

Orifício circular na camada pictórica, proveniente do rompimento de bolhas no filme durante o processo de secagem. Os fatores responsáveis por causarem esse dano são: as presenças de pedras de cal parcialmente extintas, matéria orgânica, argila, areia contaminada com outros elementos como, por exemplo, serragem. Para sanar o dano, sugere-se remoção da tinta, limpeza do local com aguarrás, esperar secar e por fim, repintar (FILHO, 2018) e (IBRACLUBE, 2016).

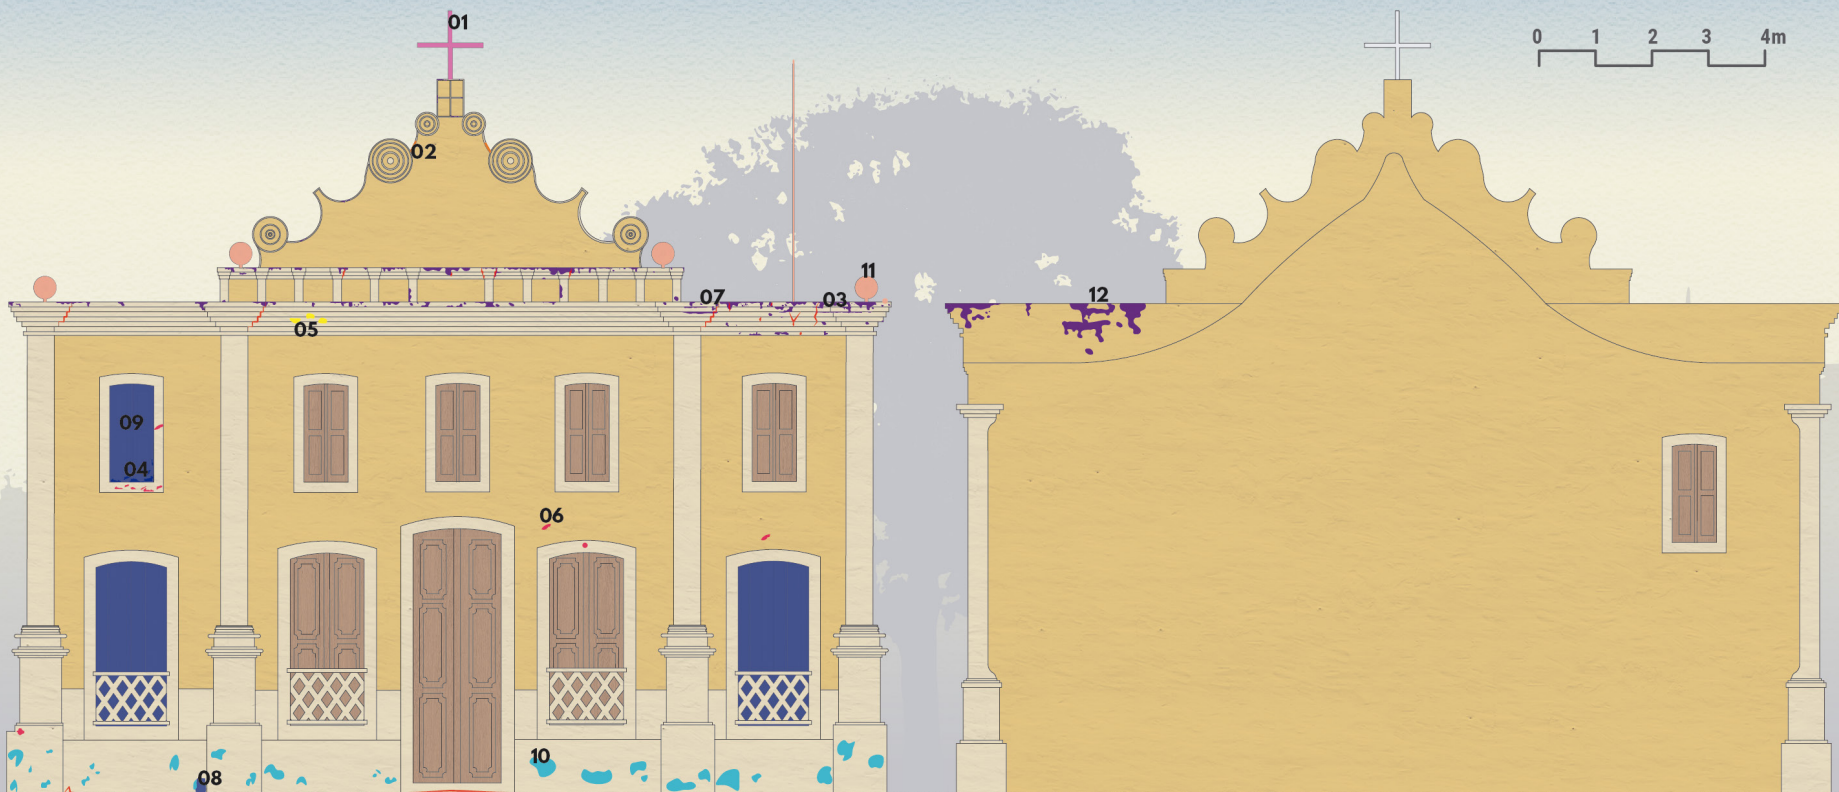
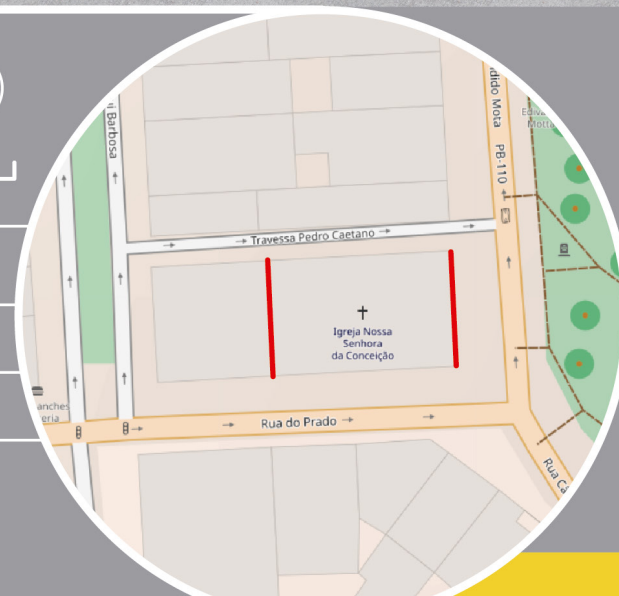
1/3

O primeiro mapa visualizado corresponde a Igreja de Nossa Senhora da Conceição, que está localizada na Praça Edvaldo Mota, no centro da cidade de Patos e que, atualmente, encontra-se em uso pelos cidadãos. No Mapa de Danos 01 verifica-se que duas fachadas foram representadas lado a lado, a frontal e a posterior, isso ocorreu porque na face posterior da edificação foram encontradas pouquíssimas falhas, sendo assim, optou-se pela junção destas.

Analisando as 42 fichas dessa edificação foram identificadas na fachada frontal as seguintes falhas: ausência de elementos decorativos na cruz, ausência de material, biofilme nos detalhes arquitetônicos, descascamento, deslocamento de material, empolamento, fissuras e trincas, intervenção na pintura, intervenção – substituição inadequada, manchas de umidade e poluição visual – elementos não pertencentes ao projeto original.

É notório que um dos danos mais recorrentes, não só nessa fachada, mas em todas as outras, é o biofilme, também conhecido por bolor ou mesmo crosta negra. Sua recorrência está diretamente ligada à presença da cimalha, pois esses detalhes contribuem para o acúmulo de água e acabam afetando a estética do edifício. Percebe-se também a recorrência acentuada de manchas de umidade e, por meio das análises, é possível observar que elas sempre estão localizadas próximas ao piso, por isso, conclui-se que uma das causas é a umidade ascendente presente no local e/ou as incompatibilidades entre os materiais. Pode-se destacar ainda outro dano que também é visualizado em maior quantidade: a poluição visual; que agrupa todos os materiais que foram adicionados ao edifício para suprir as necessidades que surgiram com o passar do tempo, mas que foram inseridos de maneira indevida, sem projeto de intervenção que visasse a implementação adequada de cada item, de maneira que não gerassem problema estético. Os materiais que foram inseridos posteriormente e que são os responsáveis pela descaracterização da fachada frontal variam entre: alto-falantes, antenas e cabos elétricos. Enquanto isso, a fachada posterior, contém apenas o biofilme presente nos detalhes arquitetônicos (cimalha).

<p>01</p>	<p>AUSÊNCIA DE ELEMENTOS DECORATIVOS NA CRUZ.</p> <p>Material: lâmpadas.</p> <p>Sugestão de intervenção: reinstalação das lâmpadas.</p>	  <p>02</p>	<p>AUSÊNCIA DE MATERIAL.</p> <p>Material: argamassa (decoração).</p> <p>Sugestão de intervenção: reconstituição do substrato com características físicas compatíveis com o material original.</p>	  <p>03</p>	<p>BIOFILME NOS DETALHES ARQUITETÔNICOS.</p> <p>Material: revestimento.</p> <p>Sugestão de intervenção: higienização da área afetada com limpeza e/ou remoção física, repintura e aplicação de Fungicida.</p>
  <p>04</p>	<p>DESCASCAMENTO.</p> <p>Material: camada pictórica.</p> <p>Sugestão de intervenção: remover as camadas de pintura com o auxílio de uma espátula, limpar a base e repintar com tinta compatível.</p>	  <p>05</p>	<p>DESPLACAMENTO DE MATERIAL.</p> <p>Material: revestimento.</p> <p>Sugestão de intervenção: reconstituição do substrato com características físicas compatíveis com o material original.</p>	  <p>06</p>	<p>EMPOLAMENTO.</p> <p>Material: revestimento.</p> <p>Sugestão de intervenção: raspar a área afetada, limpar e reconstituir a base utilizando materiais compatíveis e repintar.</p>

<p>07</p>	<p>FISSURAS E TRINCAS.</p> <p>Material: revestimento.</p> <p>Sugestão de intervenção: abrir um sulco sobre a fissura ou trinca, higienizar a base, aplicar material vedante compatível, secar e repintar.</p>	  <p>08</p>	<p>INTERVENÇÃO NA PINTURA.</p> <p>Material: camada pictórica.</p> <p>Sugestão de intervenção: higienizar e lixar a região afetada, aplicar fundo preparador e pintar conforme a cor original.</p>	  <p>09</p>	<p>INTERVENÇÃO - SUBSTITUIÇÃO INADEQUADA.</p> <p>Material: madeira.</p> <p>Sugestão de intervenção: retirada e reconstituição, com o cuidado de utilizar materiais compatíveis com o original.</p>
  <p>10</p>	<p>MANCHAS DE UMIDADE.</p> <p>Material: revestimento.</p> <p>Sugestão de intervenção: localizar e eliminar a fonte de umidade, reconstituir o substrato, se necessário, e repintar.</p>	  <p>11</p>	<p>POLUIÇÃO VISUAL - ELEMENTOS NÃO PERTECENTES AO PROJETO ORIGINAL.</p> <p>Material: alto-falante</p> <p>Sugestão de intervenção: realocação do elemento para um local que cause nenhuma/menor descaracterização do edifício.</p>	  <p>12</p>	<p>BIOFILME NOS DETALHES ARQUITETÔNICOS.</p> <p>Material: revestimento.</p> <p>Sugestão de intervenção: higienização da área afetada com limpeza e/ou remoção física, repintura e aplicação de fungicida.</p>

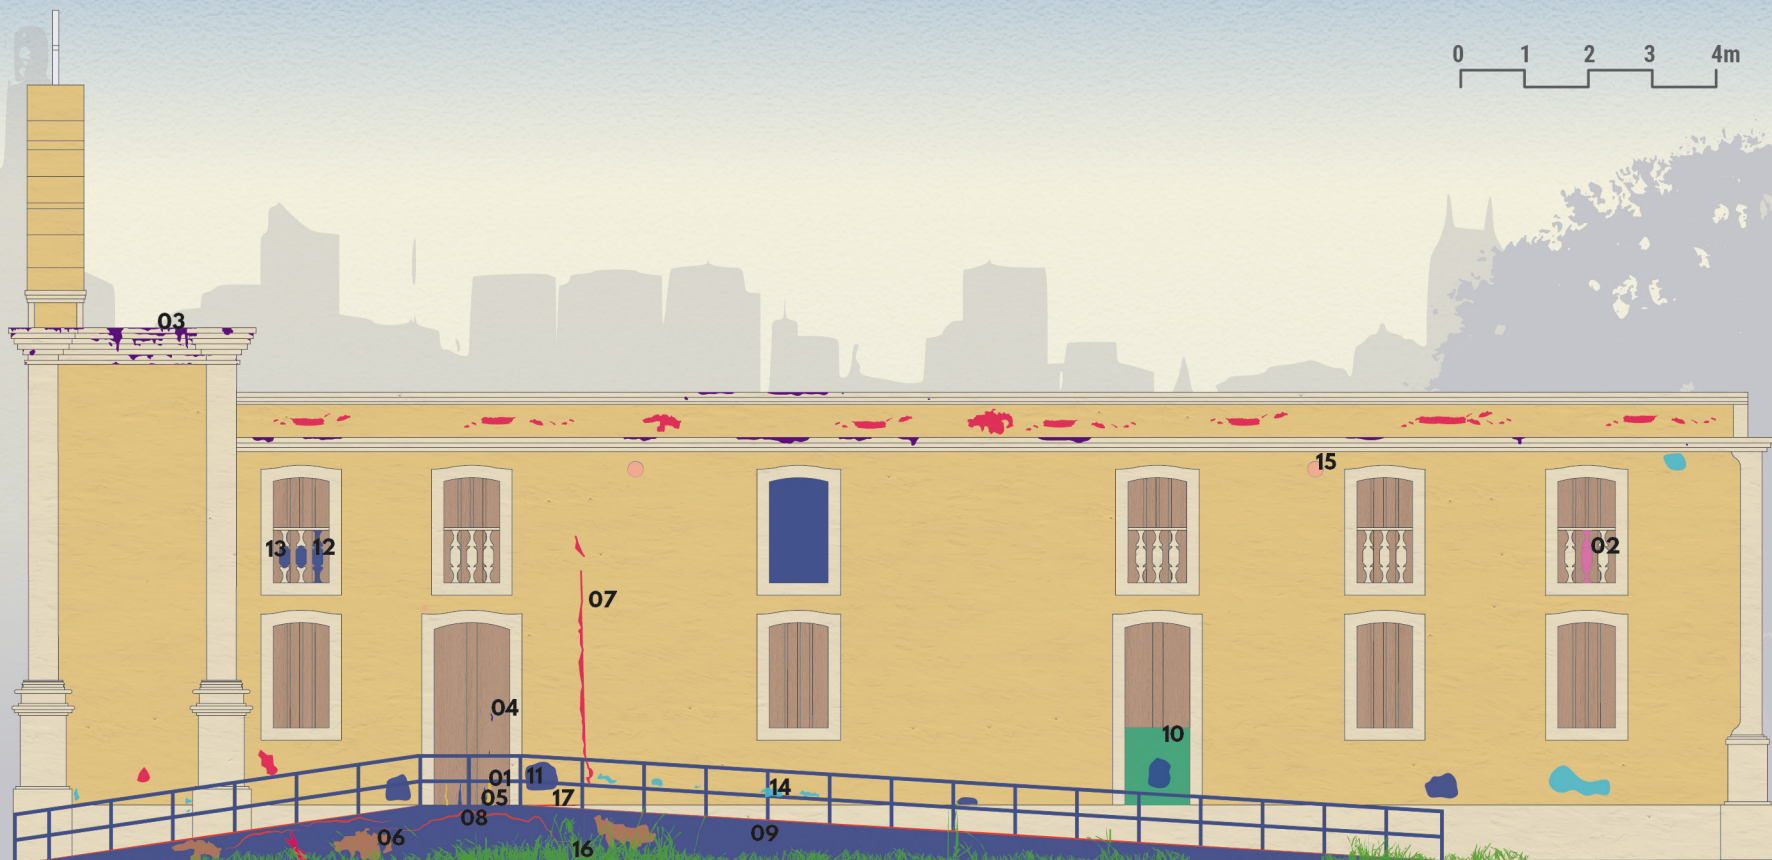
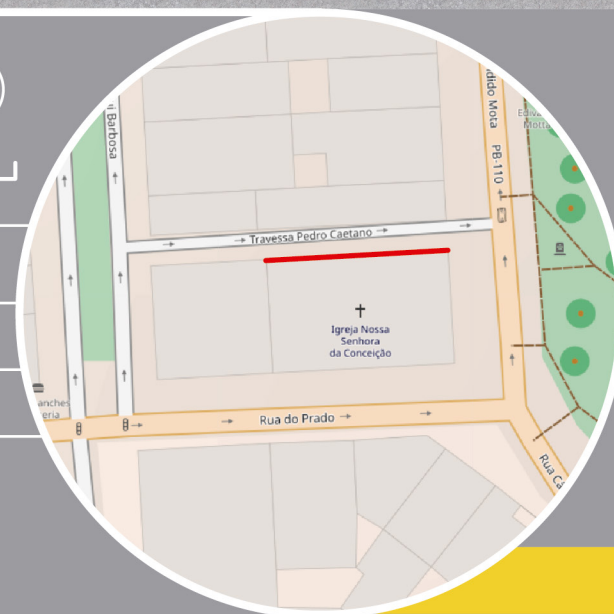
2/3

Em seguida, encontra-se o Mapa de Danos 02, que corresponde à fachada lateral direita. Nela foram representadas as seguintes anomalias: ataque de xilófagos, ausência de elementos, biofilme nos detalhes arquitetônicos, descascamento, eflorescência, empolamento, fissuras e trincas, intervenção de acessibilidade, intervenção – elemento de vedação não pertencente ao projeto original, intervenção na pintura, intervenção – substituição inadequada, manchas de umidade, poluição visual – elementos não pertencentes ao projeto original, presença de vegetação e trincas localizadas na junção dos materiais.

ATAQUE DE XILÓFAGOS.

FISSURAS E TRINCAS.

TRINCAS LOCALIZADAS NA JUNÇÃO DOS MATERIAIS.

Sugestão de intervenção: eliminar as infiltrações, higienizar a base com o auxílio de escova macia, esperar secar e iniciar o processo de pintura.

Sugestão de intervenção: abrir um sulco sobre a fissura, higienizar a base, aplicar material vedante, aguardar a secagem e pintar.

Sugestão de intervenção: pintura na cor da edificação para gerar menor dano visual. Para futuras intervenções, opte por métodos reversíveis.

Sugestão de intervenção: realocação sem perda da funcionalidade do elemento para um local que cause nenhuma/menor descaracterização.

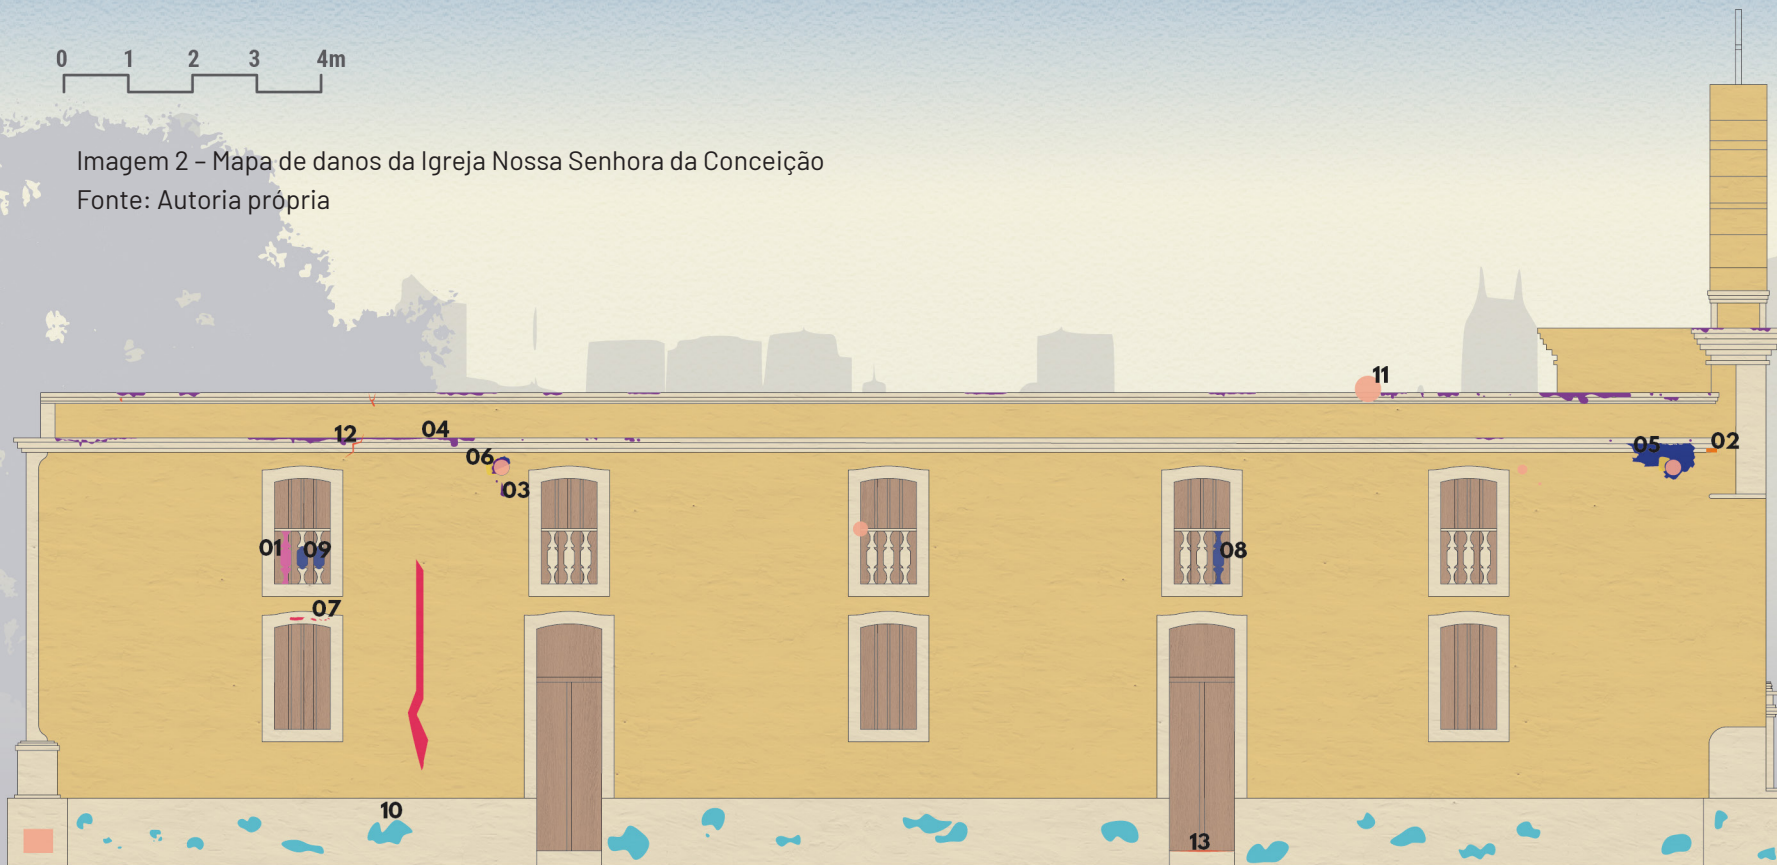
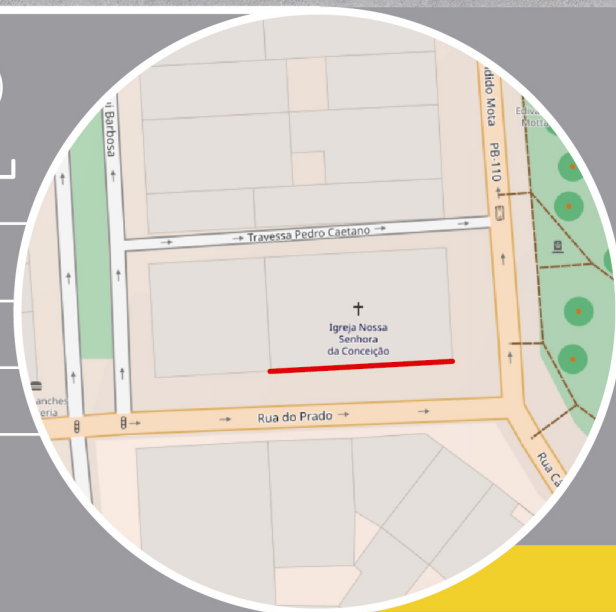
3/3

Por fim, a última fachada da igreja, a lateral esquerda, está representada no Mapa de Danos 03. Essa fachada é composta por: ausência de elementos, ausência de material, biofilme causado por intervenção, biofilme nos detalhes

arquitetônicos, descascamento, deslocamento de material, empolamento, intervenção – substituição inadequada, manchas de umidade, poluição visual – elementos não pertencentes ao projeto original e trincas.

Nessa parte da edificação é evidente a predominância do biofilme e das manchas de umidade, além de materiais que causam poluição visual – elementos não pertencentes ao projeto original. Vale destacar que, na fachada estudada, um dos materiais responsáveis por gerarem essa patologia são as tubulações, que tiveram, assim como os outros materiais, sua inserção realizada sem os cuidados adequados e sem um projeto que auxiliasse corretamente a intervenção. Sendo assim, acabam provocando novas falhas construtivas que danificam o monumento, são elas: biofilme causado por intervenção e descascamento, ambos ocorrem devido à umidade que fica retida nas laterais dessas tubulações.

TRINCAS.

Sugestão de intervenção: realocação sem perda da funcionalidade do elemento para um local que cause nenhuma/menor descaracterização.

Sugestão de intervenção: abrir um sulco sobre a fissura ou trinca, higienizar a base, aplicar material vedante compatível, secar e repintar.

Sugestão de intervenção: remoção da parte deteriorada e reconstrução do substrato com traço adequado.

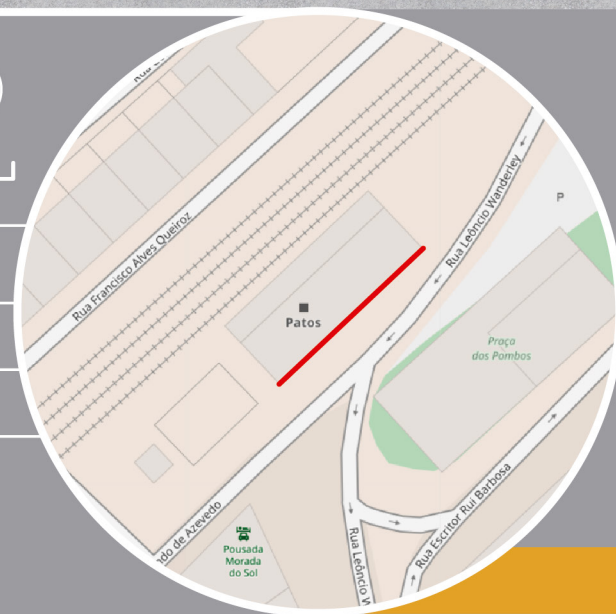
1/3

Para a pulverulência, caracterizada como a transformação do substrato em pó ou poeira, também atingindo o revestimento da edificação, recomenda-se a eliminação da umidade, limpeza e aplicação de produto neutralizante e reconstrução do revestimento.

Sugestão de intervenção: limpeza e reconstrução da área afetada, e repintura, se necessário.
